## Atlas des zones inondables du Cosson

Crue de mai et juin 2016

n° d'affaire : C18RB0018

### Résumé de l'étude :

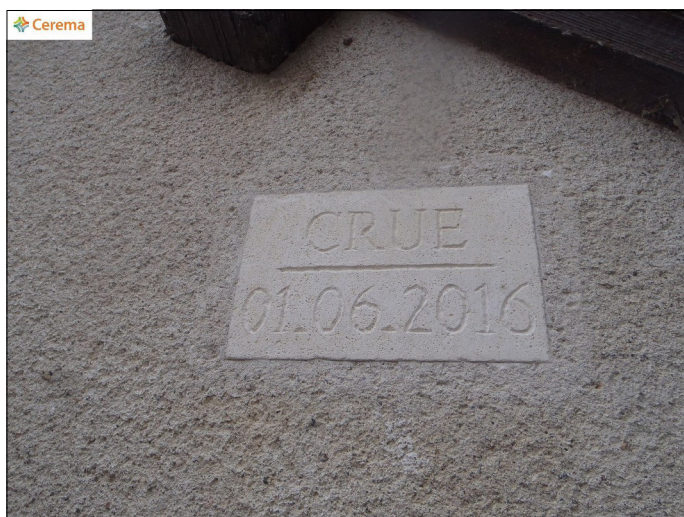
Illustration 4 : repère de la crue de 2016 posé sur le lavoir par la mairie de la Ferté-Saint-Cyr

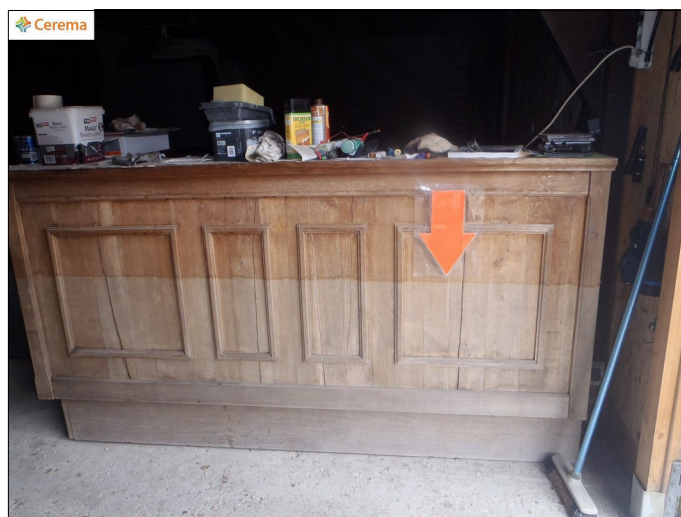
Illustration 5 : décoloration d'un meuble suite à la crue du Cosson

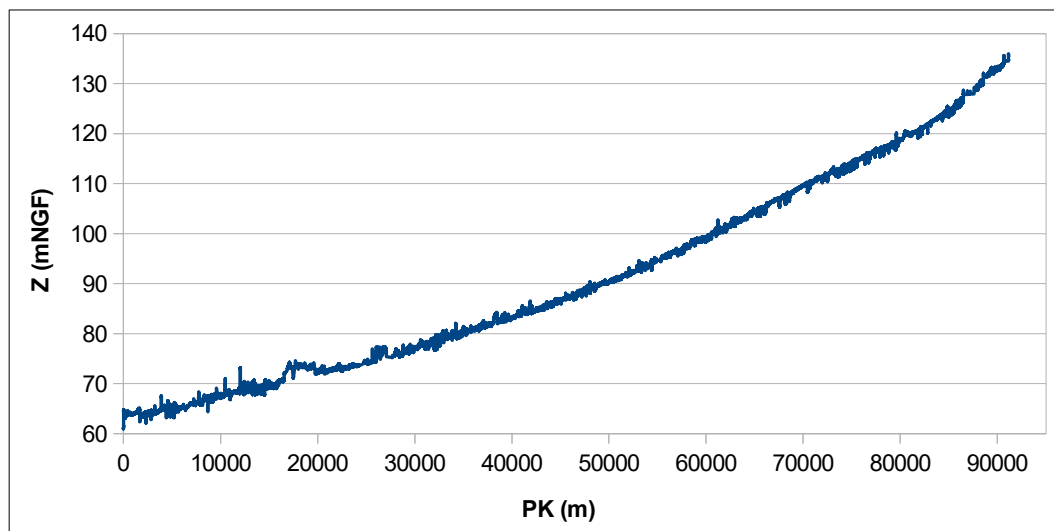
Illustration 6 : profil en long du Cosson, par rapport au chemin préférentiel des écoulements

Cette représentation graphique a permis d'identifier les secteurs avec une pente homogène et les ruptures de pente. 13 tronçons avec des pentes homogènes ont été tracés.

Des points ont été créés sur cet axe tous les mètres, en partant de l'aval du Cosson. Ainsi la confluence avec le Beuvron est notée PK0 et l'étang de la Ramellière, source du Cosson, est à un PK supérieur à 91 000 m. L'altitude de chacun de ces points a été extraite à partir des informations du modèle numérique de terrain (MNT) LIDAR de la vallée du Cosson levée. Il est alors possible de tracer le profil en long du Cosson (suivant l'axe principal des écoulements en crue) (Illustration 6).

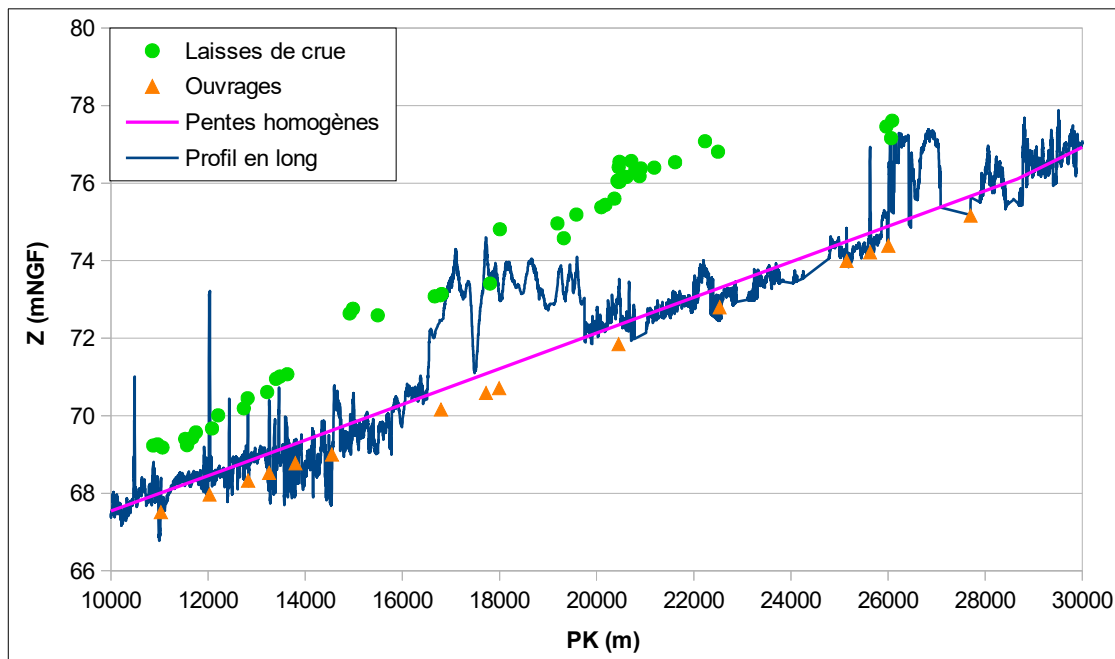
Illustration 7 : laisses de crues projetées sur l'axe d'écoulement et localisation des ouvrages (zoom sur les PK 10 000 à 30 000 m)

Les laisses étant projetées, nous avons pu leur attribuer un PK, sur l'axe d'écoulement. Ces points ont alors été placés sur le graphique du profil en long (Illustration 7).

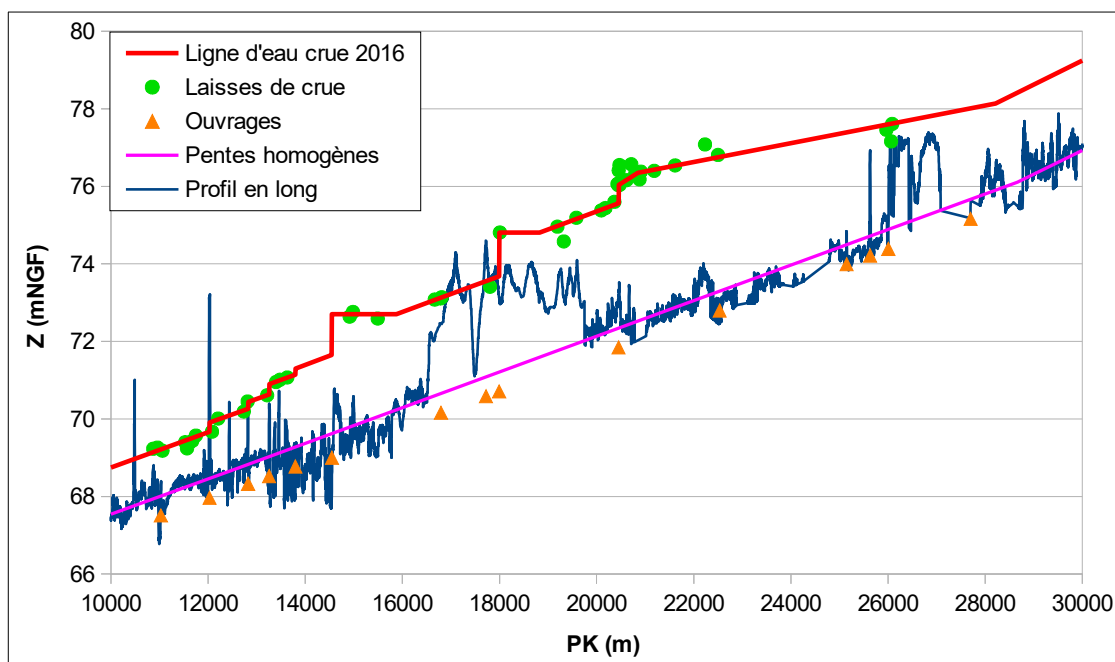
Illustration 8 : ligne d'eau du Cosson lors de la crue de 2016, reconstituée à partir des laisses de crue (zoom sur les PK 10 000 à 30 000 m)

Une analyse a été menée tronçon par tronçon pour construire la ligne d'eau de la crue de 2016. Dans les secteurs présentant une forte densité de laisses de crue, ce sont celles-ci qui ont permis de tracer la ligne d'eau et d'identifier les pertes de charge singulières (Illustration 8). Dans les secteurs amont et hors agglomération, les témoignages ont été moins nombreux. Dans les zones hydrologiquement homogènes entre deux affluents par exemple, l'hypothèse retenue consiste à construire la ligne d'eau par parallélisme avec la pente du profil en long du lit majeur (Illustration 9).

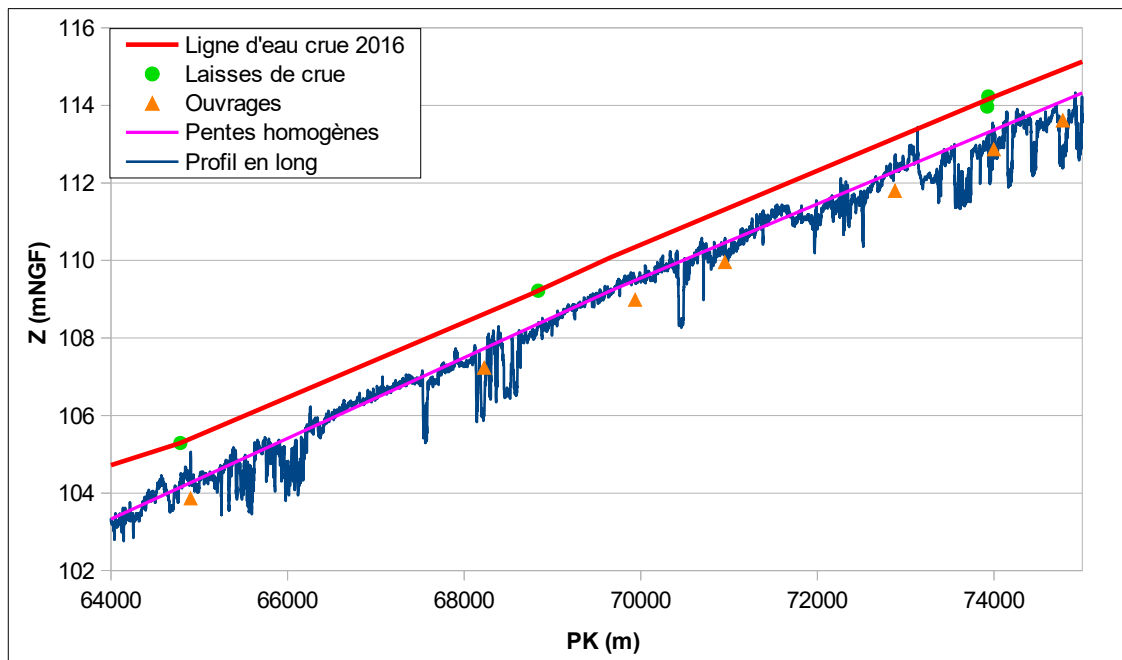
Illustration 9 : ligne d'eau du Cosson lors de la crue de 2016, reconstituée en partie avec les laisses de crue et en faisant un parallélisme avec le profil en long du lit majeur (zoom sur les PK 64 000 à 75 000 m)

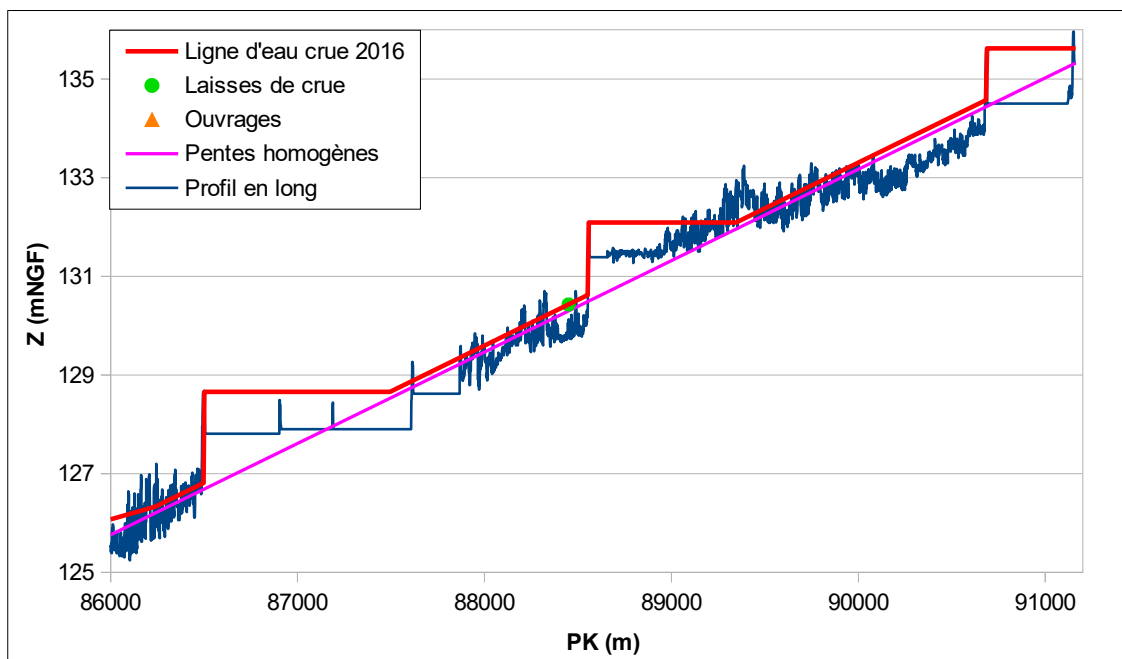
Des étangs avec barrage sont présents dans ce secteur. Il a été choisi de représenter ces étangs par un plan d'eau avec une altitude correspondant à la crête des remblais. Les témoignages étant très peu nombreux sur ce tronçon, la ligne d'eau entre chaque étang a été tracée parallèle à la pente du profil en long.

Illustration 10 : reconstitution de la ligne d'eau du Cosson lors de la crue de 2016, tronçon PK 86 000 à 91 162 m

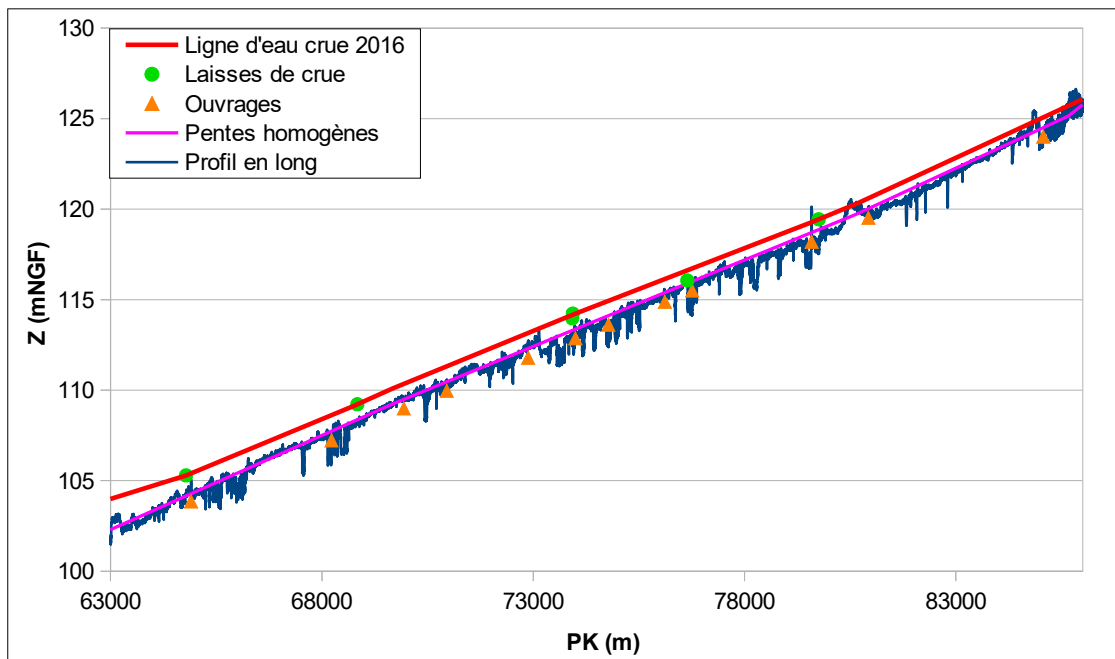
La ligne d'eau a été tracée grâce à 5 des 6 laisses de crue présentes dans le secteur. La laisse à 116,06 mNGF, semblant basse, n'a pas été privilégiée.

Illustration 11 : reconstitution de la ligne d'eau du Cosson lors de la crue de 2016, tronçon PK 63 000 à 86 000 m

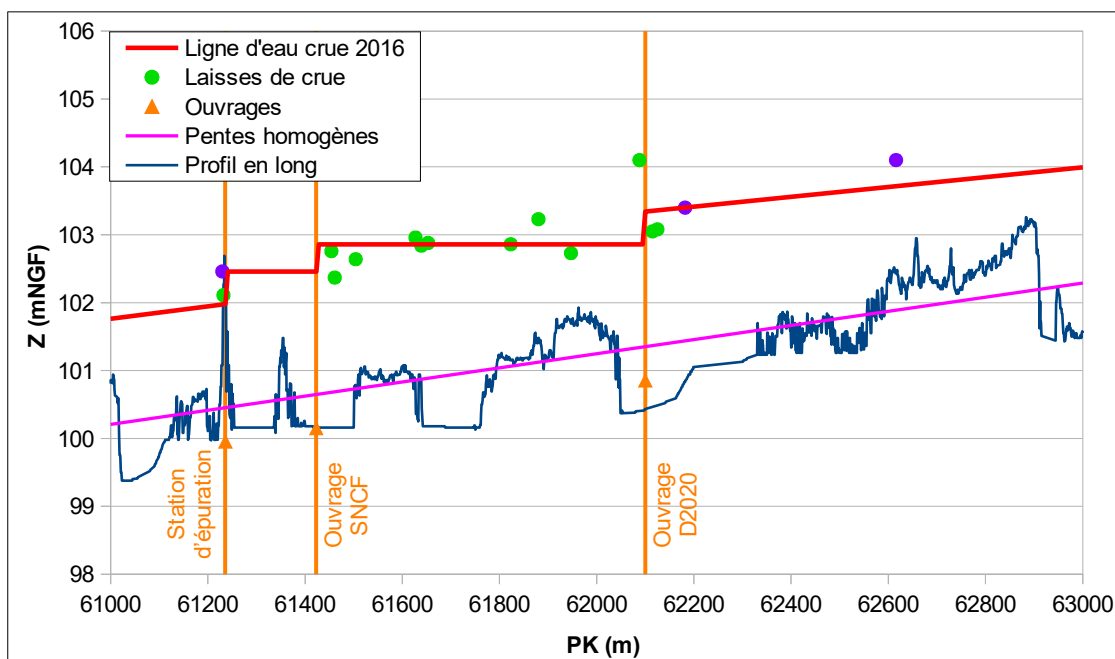
Dans ce secteur, au niveau de la Ferté-Saint-Aubin, les informations sur la crue sont nombreuses. Il a été décidé de privilégier celles fournies par la commune en juillet 2019 (en violet sur l'illustration 12).

Illustration 12 : reconstitution de la ligne d'eau du Cosson lors de la crue de 2016, tronçon PK 61 000 à 63 000 m (en violet, les laisses de crue complémentaires fournies par la mairie de La Ferté-Saint-Aubin)

En amont de l'ouvrage de la D2020, la ligne d'eau a été tracée de façon à passer par la laisse de crue au niveau de l'église (103,40 mNGF). Il n'est pas possible de relier la ligne d'eau à la laisse de crue du Château (104,10 mNGF) compte-tenu de l'altitude des laisses situées à l'amont et à l'aval. Une perte de charge a été appliquée au niveau du pont.

Entre la voie SNCF et la D2020, le Cosson a été représenté par un plan d'eau, que les laisses de crue viennent étayer. Une perte de charge a été appliquée au niveau de cet ouvrage afin de rejoindre l'information de niveau d'eau à l'aval. Une seconde perte de charge a été estimée au niveau de la station d'épuration de la commune, par intersection avec la ligne d'eau du tronçon aval.

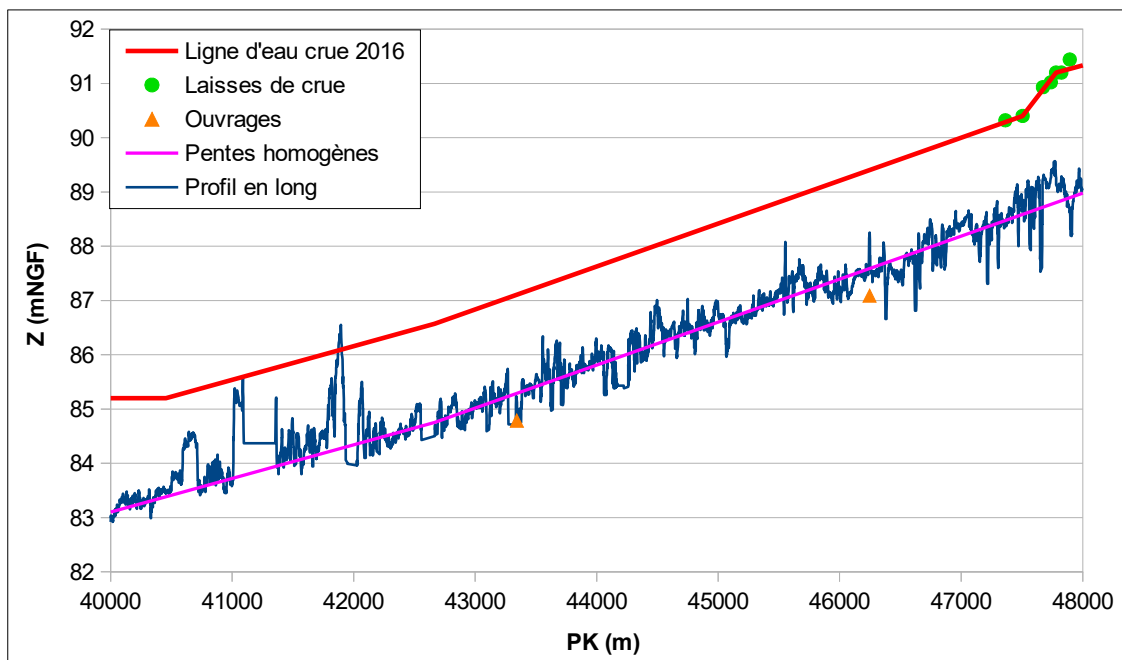
Ce secteur est pauvre en informations sur la crue de 2016. Le choix a été fait de tracer la ligne d'eau parallèle à la pente du lit majeur, en calant la hauteur d'eau à partir des laisses de crue situées tout en amont de la zone.

Illustration 15 : reconstitution de la ligne d'eau du Cosson lors de la crue de 2016, tronçon PK 40 000 à 47 000 m

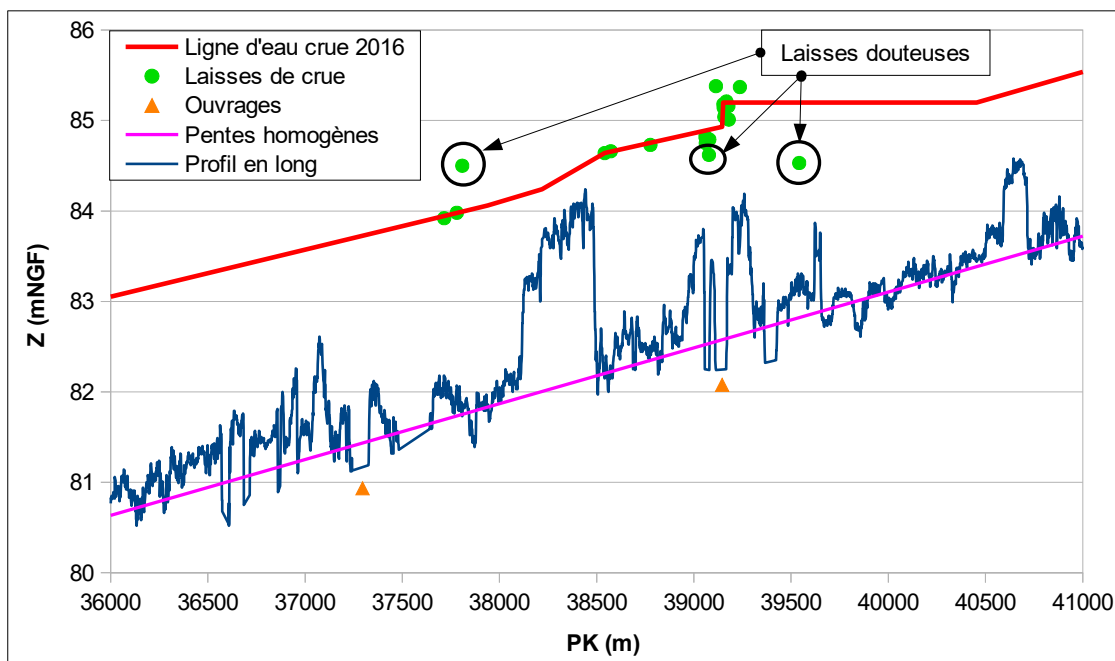
Les laisses à 84,50 ; 84,53 et 85,38 mNGF ont été jugées douteuses.

La ligne d'eau a été tracée en prenant en compte le plus grand nombre de laisses de crue cohérentes entre elles. C'est la raison pour laquelle, certaines (pourtant non jugées

douteuses initialement) ont été écartées lors de la reconstitution de la ligne d'eau. Une perte de charge a été appliquée au niveau de l'ouvrage de la Ferté-Saint-Cyr (RD13). Entre les PK 38 200 et 38 500 m, une pente plus élevée a été tracée, suivant la pente du profil en long.

Illustration 16 : reconstitution de la ligne d'eau du Cosson lors de la crue de 2016, tronçon PK 38 000 à 40 000 m

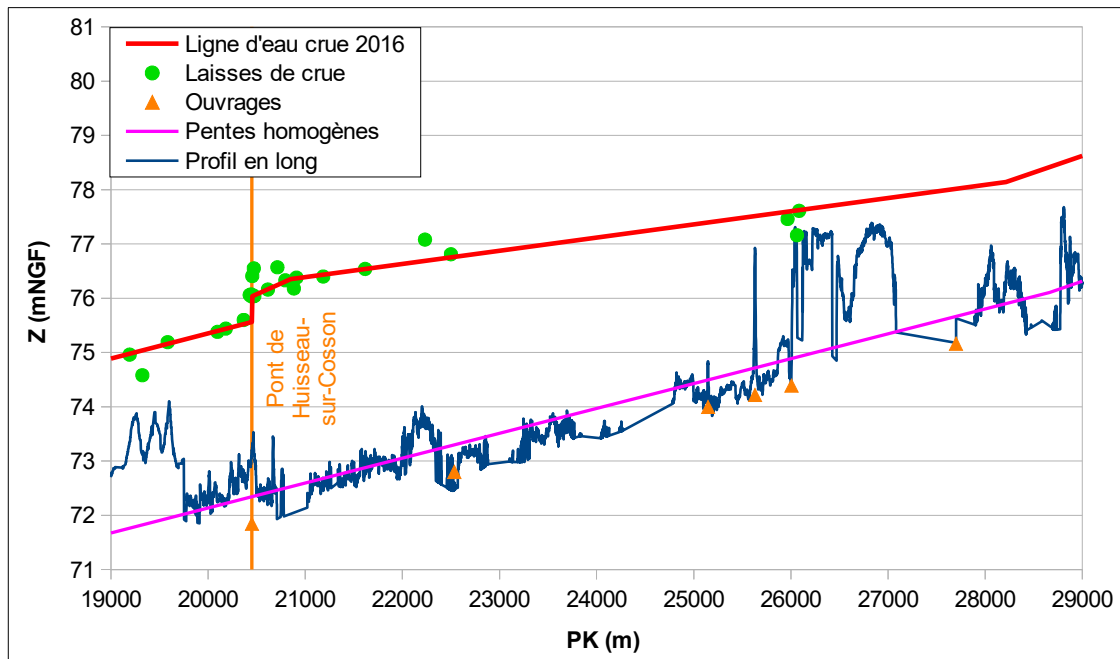
A Huisseau-sur-Cosson, un certain nombre de laisses ont été jugées trop hautes et ont par conséquent été écartées de la reconstitution de la ligne d'eau.

Cette dernière a été tracée de manière à relier le plus de laisses de crue cohérentes entre elles. Une perte de charge a été appliquée à l'ouvrage du centre de Huisseau-sur-Cosson.

Illustration 18 : reconstitution de la ligne d'eau du Cosson lors de la crue de 2016, tronçon PK 19 000 à 28 000 m

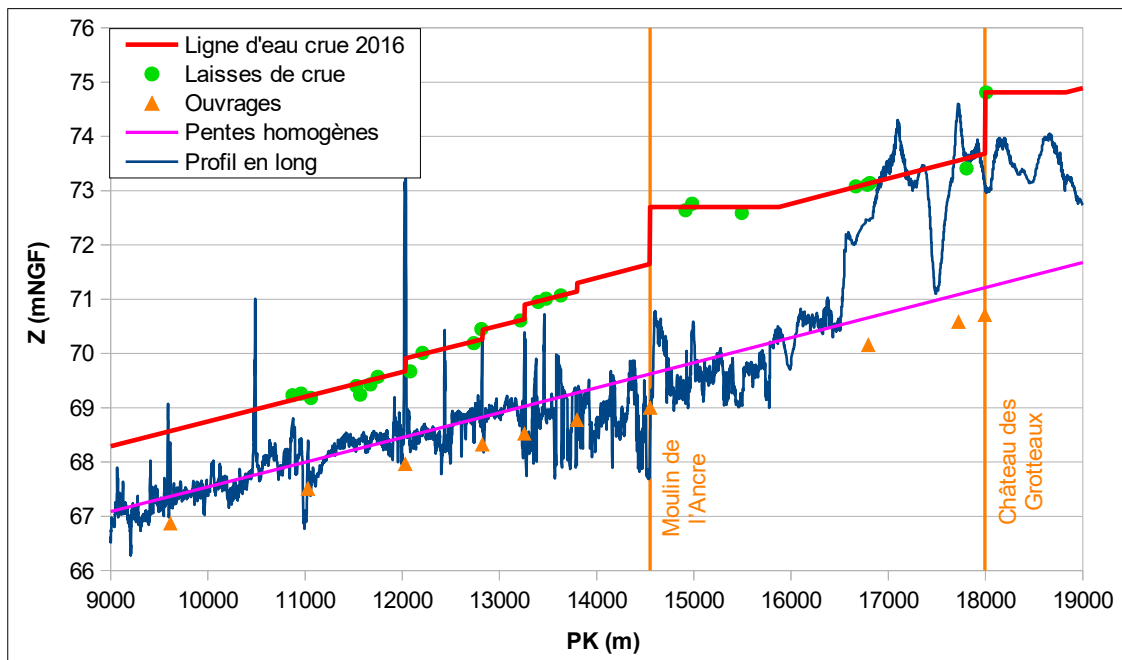
En amont du secteur, un plan d'eau puis une perte de charge ont été tracés au droit du château des Grotteaux, expliqués par les laisses de crue présentes en amont et en aval des ponts du château.

En aval de ce château, la ligne d'eau a été tracée à partir des laisses de crue, notamment le plan d'eau au moulin de l'Ancre. Une perte de charge singulière a été appliquée à ces seuils du moulin.

Entre les PK 9 000 et 14 000 m, la ligne d'eau a été reconstituée de manière à prendre en compte le plus grand nombre de laisses de crue, ce qui implique la présence de pertes de charge sur certains ouvrages.

Illustration 19 : reconstitution de la ligne d'eau du Cosson lors de la crue de 2016, tronçon PK 9 000 à 19 000 m

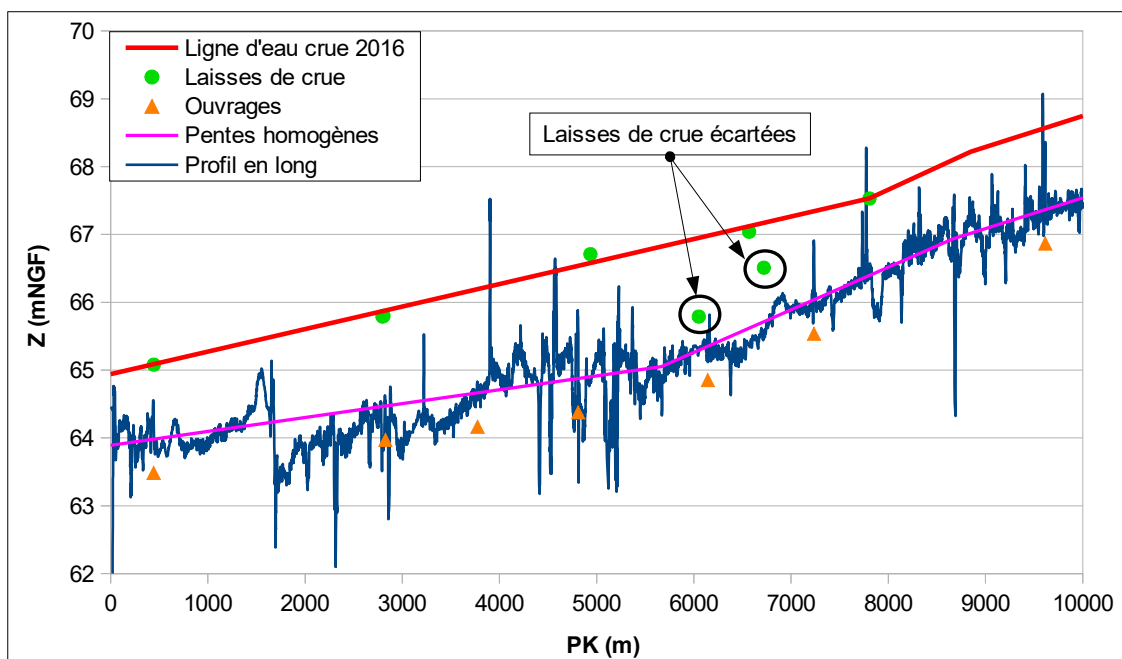
Les laisses de crue nivelées à 65,79 et 66,51 mNGF ont été écartées lors de la reconstitution car jugées trop basses.

La ligne d'eau a été tracée de manière à passer au plus près des 5 laisses de crue jugées fiables.

Illustration 20 : reconstitution de la ligne d'eau du Cosson lors de la crue de 2016, tronçon PK 0 à 9 000 m

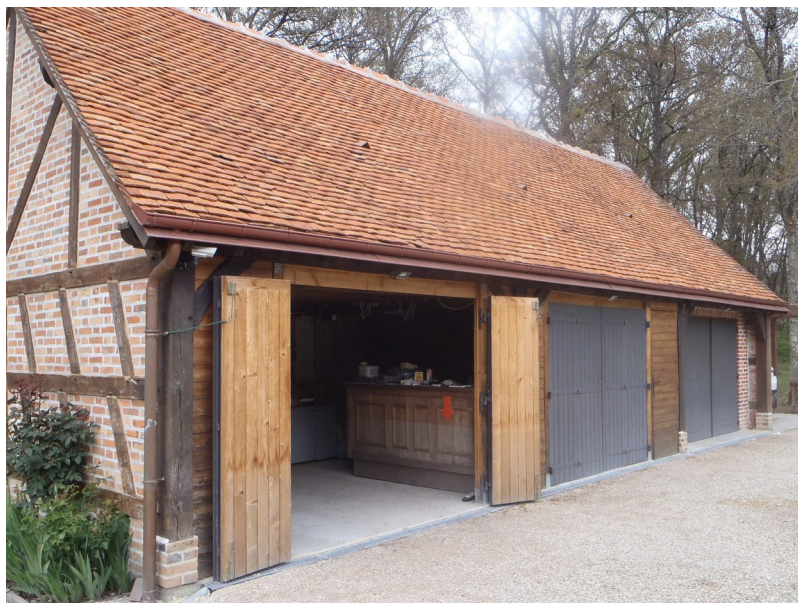
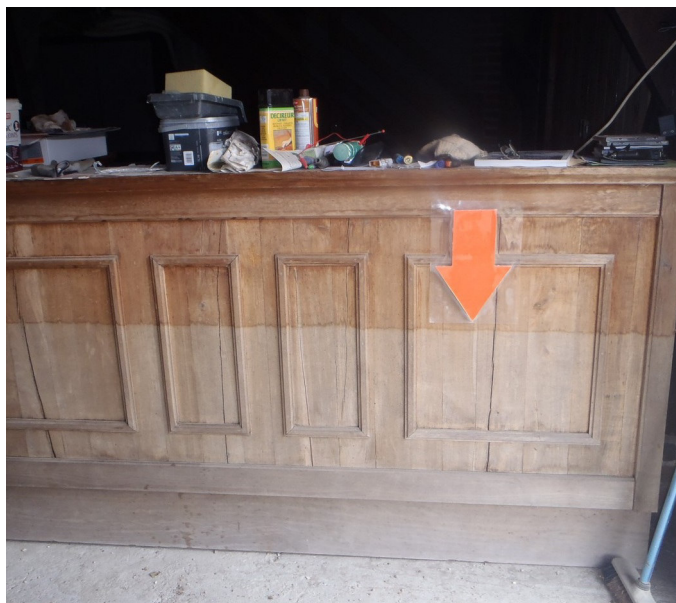
Photographie de la laisse / repère de crue :

Vue Site

Marque
